## 空港エプロン部補修

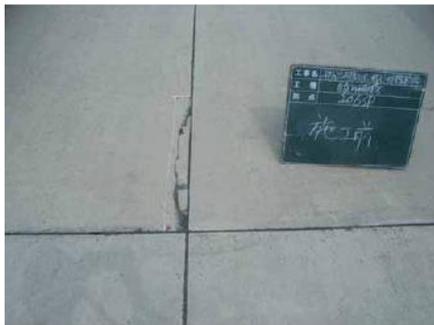
補修箇所

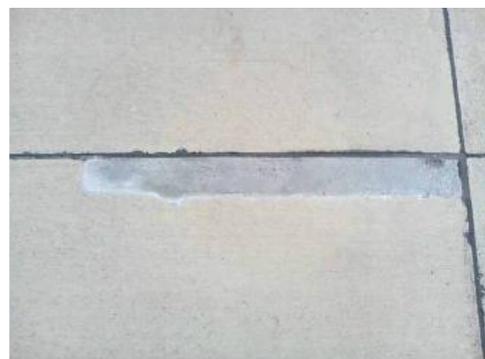
補修1ヵ月後(異常なし)
