現場：青森県 金高橋 橋脚補修工事 平成20年2月1日 ペイブメント5F

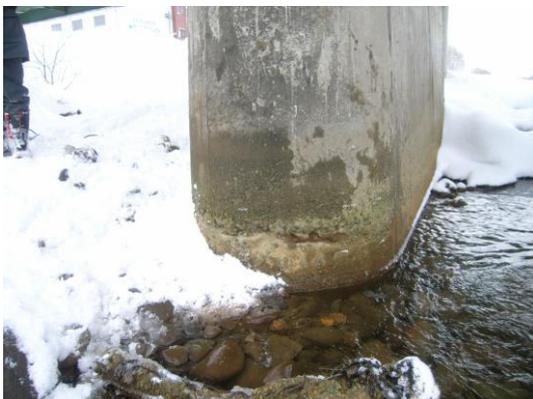
①着工前写真

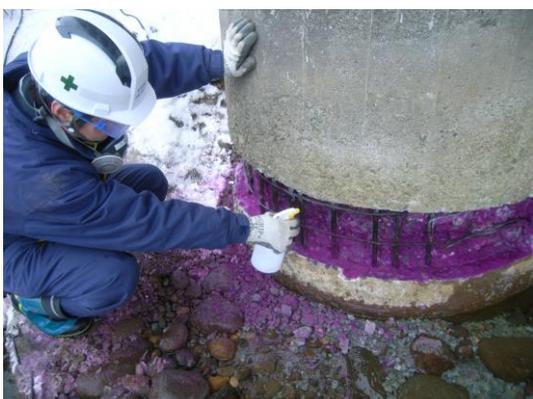
⑤フェノールフタイン散布状況

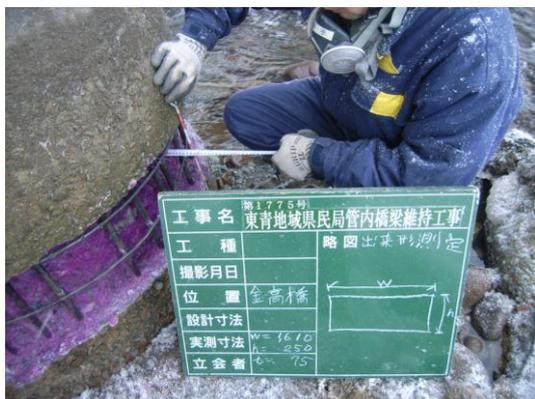
⑦はつり出来形測定

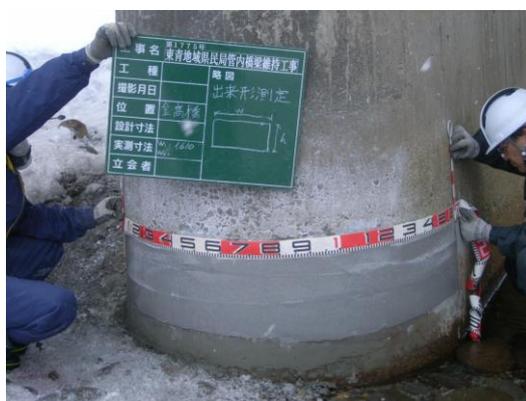
⑱補修出来形測定

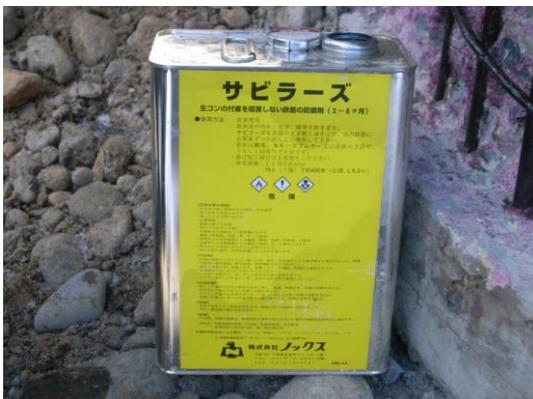
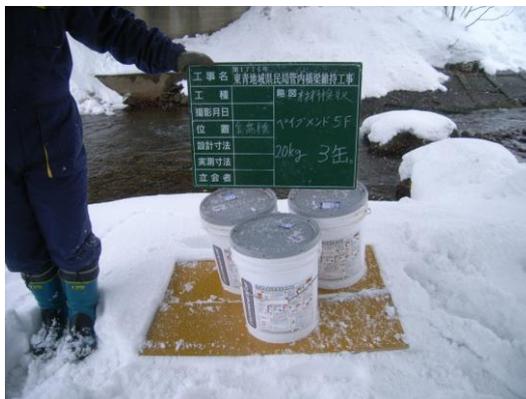
⑱材料検収

防錆材 サビラーズ

ペイブメント5F

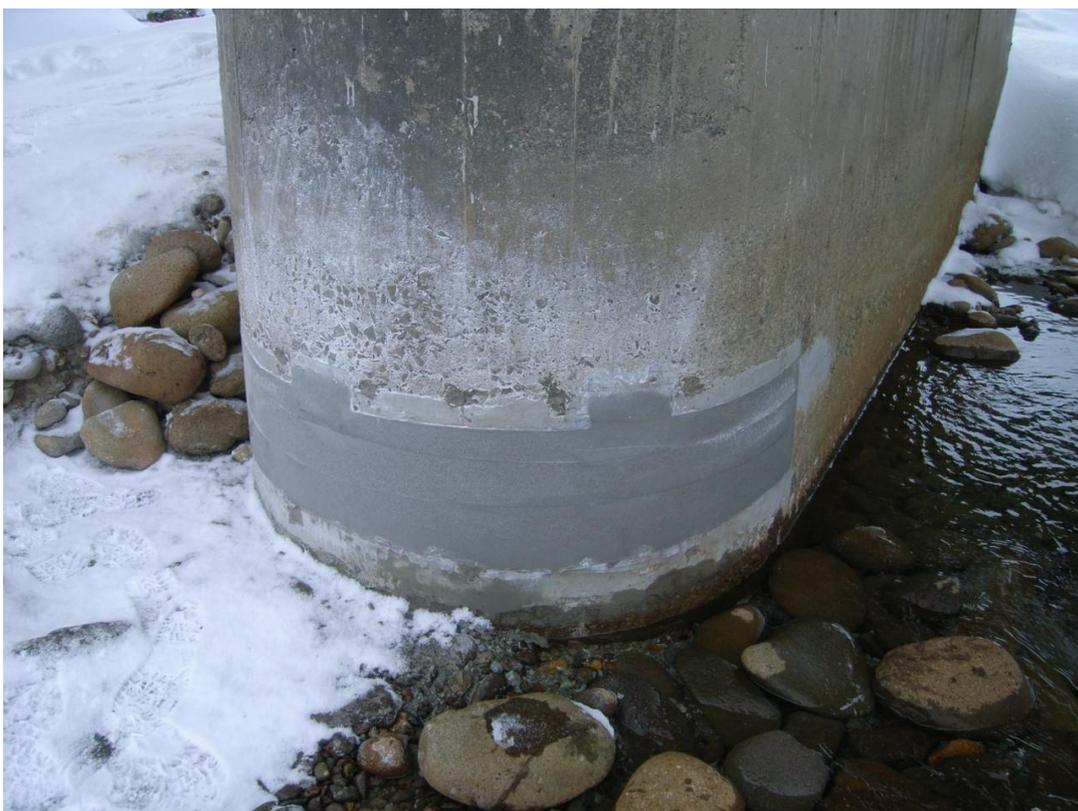
⑳完成
