厨房床補修工事

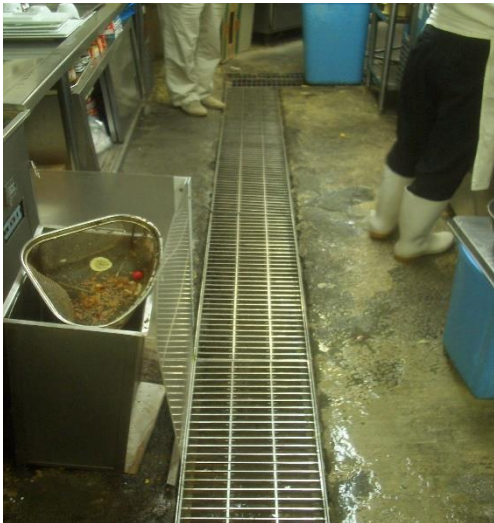
- (1) 施工日時：2009年5月
- (2) 施工時温度：約15℃
- (3) 使用材料：ペイブmendTR 8缶（現在のペイブmendSR）
- (4) 施工状況：コンクリート表面が果物の酸等で溶けていたりして凹凸がひどいので悪いところをカッターで切削の上、はつり取り、ペイブmendTRにて表面を仕上げる工事。一晩での工事で時間制約あり、ペイブmendの施工対応となった。

施工前状況写真

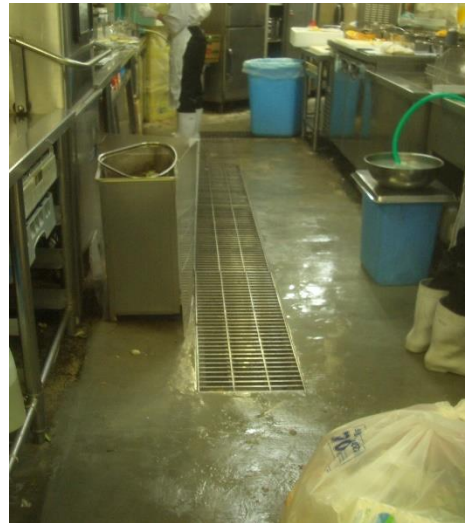
施工後約一ヶ月経過、良好
