高速道路 ETC レーンの補修例

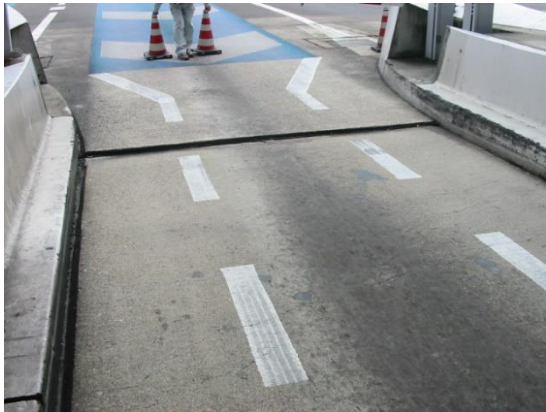
補修前

- (1) 施工日時：2006年9月15日
- (2) 外気温度：約25℃
- (3) 使用材料：ペイブメントTR（現在のペイブメントSR）20kg入り缶 17缶
- (4) 施工状況：ETCレーンの段差解消のための補修。ETCレーンのコンクリート舗装部の一部が沈下し、目地部で最大5cm段差が生じていた。下地処理を行った後に、TRを流し込み、段差を解消した。補修準備開始から交通再開までは約4時間であった。

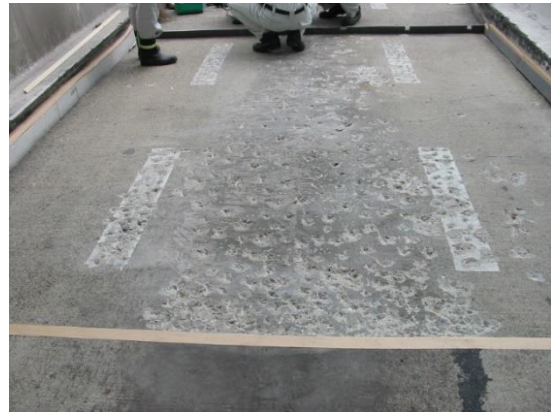
下地処理完了

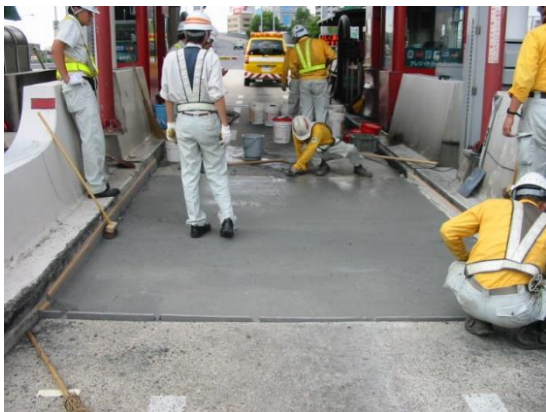
TR 17缶 打設完了

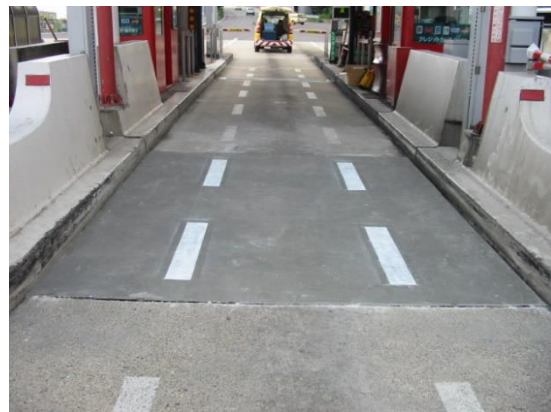
施工完了
