## 高速道路橋梁伸縮継手部の補修例

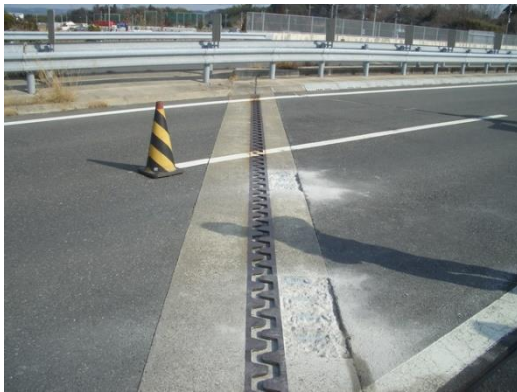
伸縮継手部全景

- (1) 施工日時：2006年2月23日
- (2) 外気温度：約15℃
- (3) 使用材料：ペイブメント5（現在のペイブメント5F）20kg入り缶 1缶
- (4) 施工状況：橋梁における伸縮継手部後打ちコンクリートの補修例。若干勾配がついていたので、水量を10%程度減らして練混ぜた。そうすることにより若干粘性を高めるとコテで仕上げる事が可能となる。

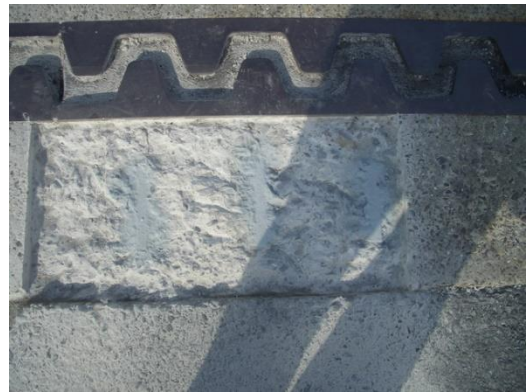
はつり完了

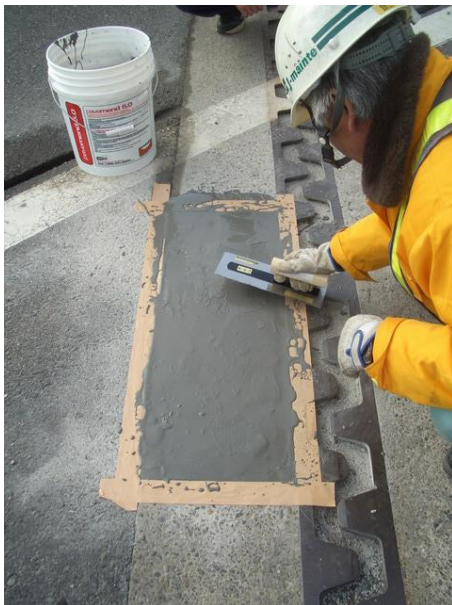
PM5 コテ仕上げ

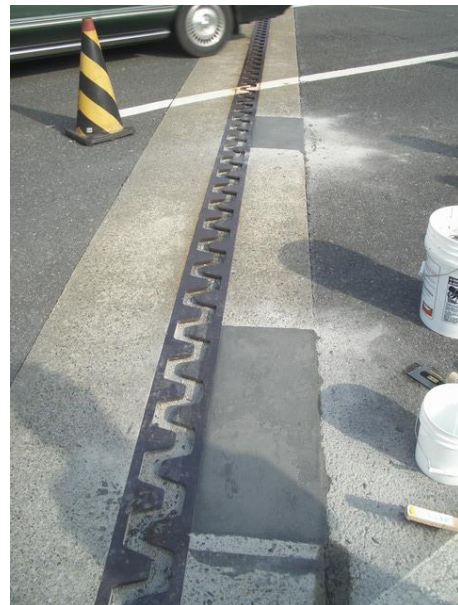
施工完了
