中日本高速道路 高山管理ジョイント試験施工

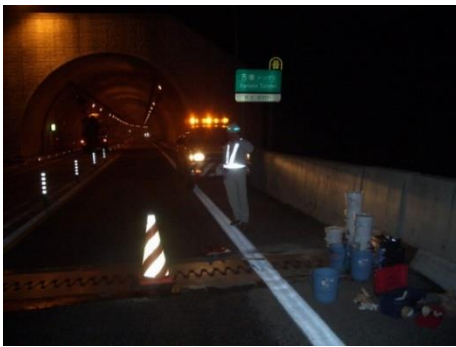
橋梁ジョイント全体風景

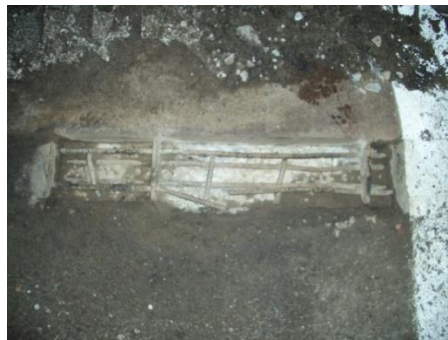
はつり完了後

- (1) 施工日時：2006年5月
- (2) 外気温度：7℃
- (3) 使用材料：ペイブメント5（現在のペイブメント5F）
- (4) 施工状況：橋梁ジョイント部分のコンクリートの欠損を補修。
コンクリートの脆弱部分をはつり取り、鉄筋下部分まで取り除き、ペイブメント5を流し込み施工。作業時間は約1時間と短時間で終了。その後約1時間半で開放。

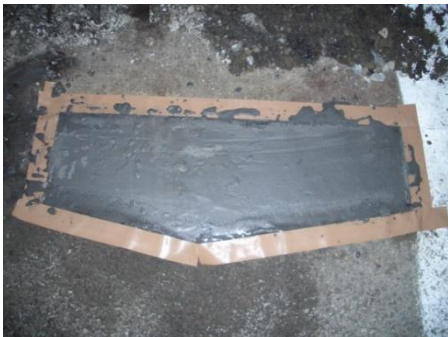
ペイブメント5(20kg)2缶打設

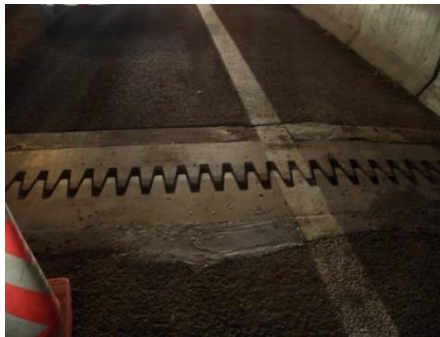
施工完了（打設時間約10分）

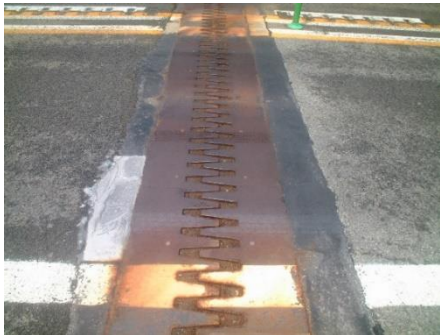
冬場-10℃、夏場+30℃以上の過酷な状況にて1年経過後
2007年6月15日状況写真（判定OK）
