冷凍倉庫入り口 床面補修

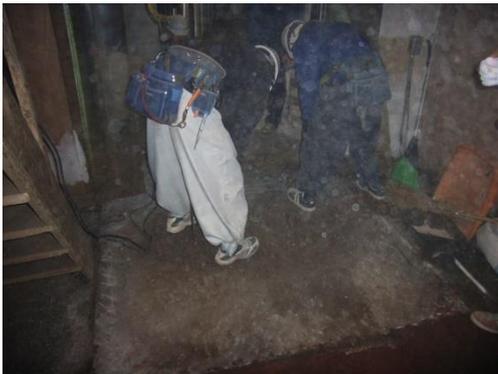
はつり状況（1）

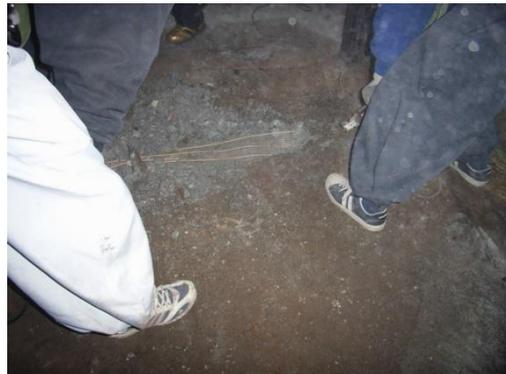
はつり状況（2）

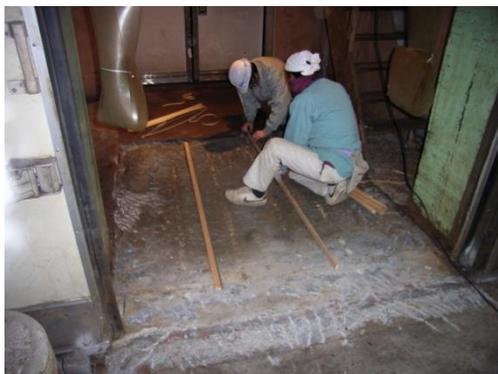
はつり完了後（分割目地準備）

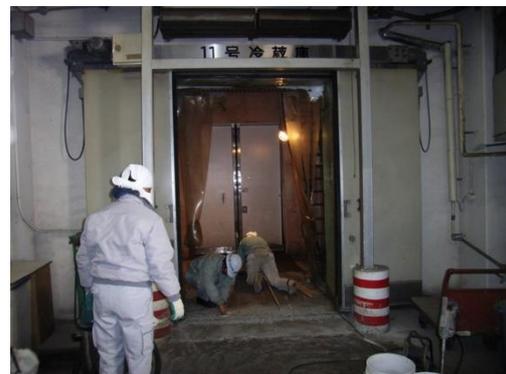
補修箇所全景

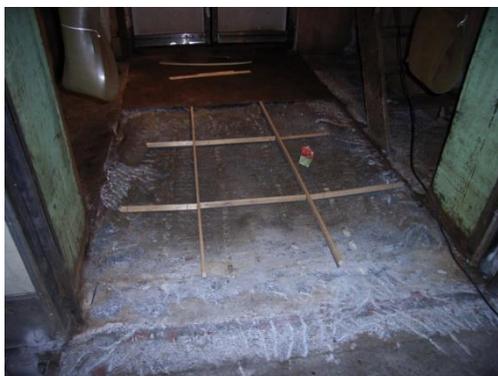
分割目地完了

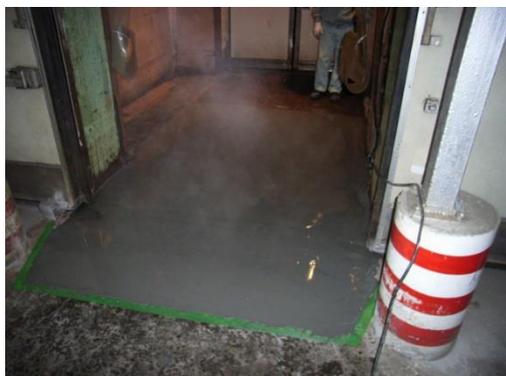
施工完了
