冷凍倉庫内 床面補修

- (1) 施工日時：2006年2月5日
- (2) 室内温度：-25℃（補修箇所①、②）、-38℃（補修箇所③）
- (3) 使用材料：ペイブメント5（現在のペイブメント5F）20kg入り缶 30缶
（全補修箇所）
- (4) 施工状況：室温が-25℃及び-38℃の冷凍倉庫の床面の補修例。補修箇所は全部で3箇所、合計約12m²程度で、深さは2～5cmであった。施工は1日で終了し、翌日から供用を再開した。

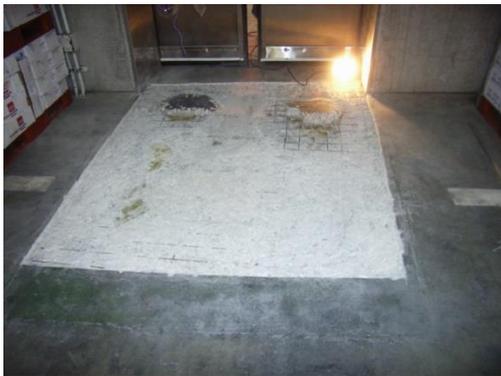
はつり完了（補修箇所①）

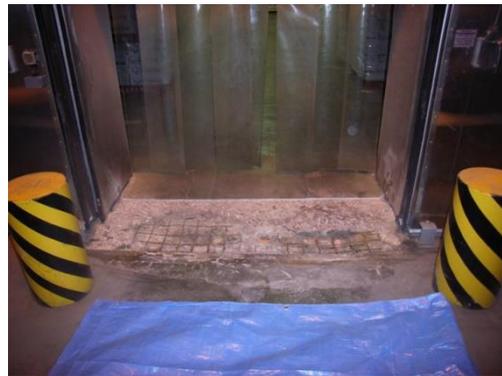
はつり完了（補修箇所②）

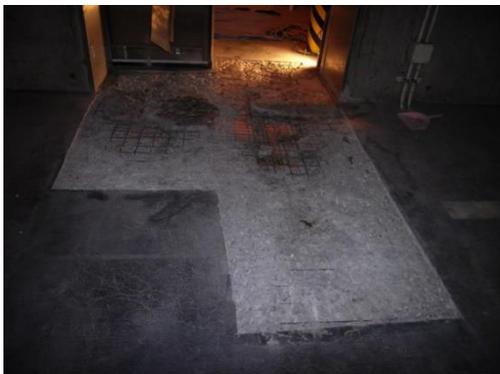
はつり完了（補修箇所③）

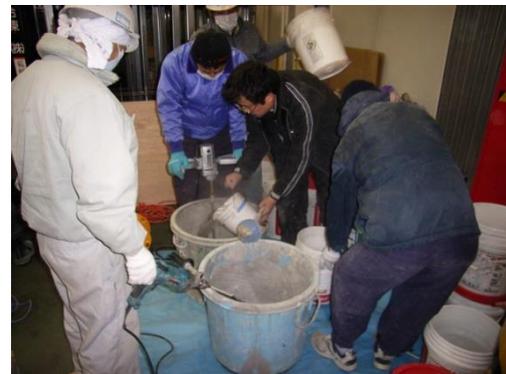
練混ぜ状況

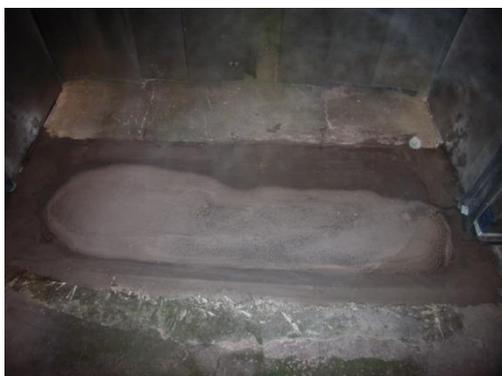
施工完了（補修箇所②）

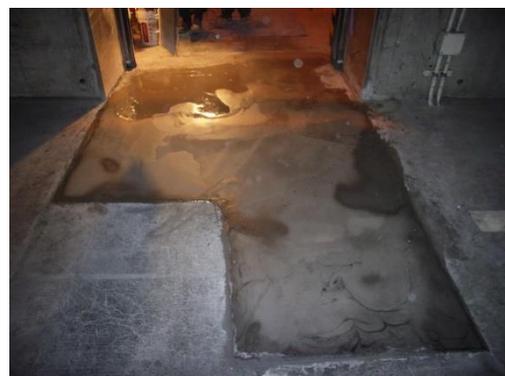
施工完了（補修箇所③）
