凍害を受けた路肩の補修

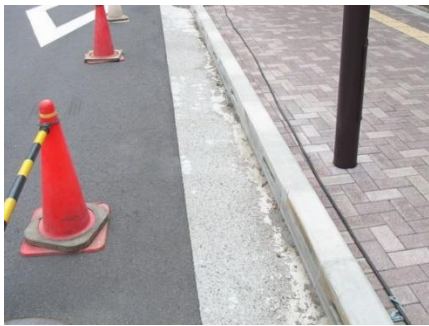
補修前

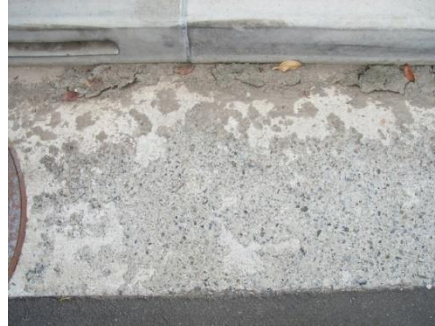
損傷部

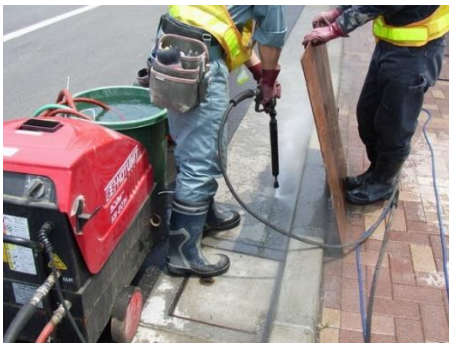
熱湯による高圧洗浄

- (1) 施工日時：2006年5月
- (2) 外気温度：約30℃
- (3) 使用材料：バーチメンド 40缶（現在のペイブメントVR）
- (4) 施工状況：道路路肩のコンクリート表面が凍害により損傷を受けて凸凹になった箇所の補修。コンクリート表面に付着している自動車オイルや泥とコンクリート表層部の脆弱部を除去するため、90℃程度の熱湯を使用したハイウォッシャーで洗浄した後、バーチメンドを2～3mm厚で塗り補修した。

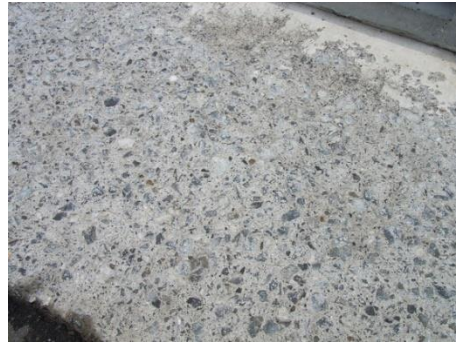
洗浄後

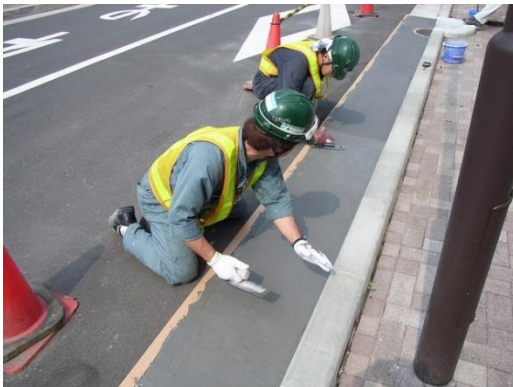
バーチメンドを2～3mm厚で塗付け

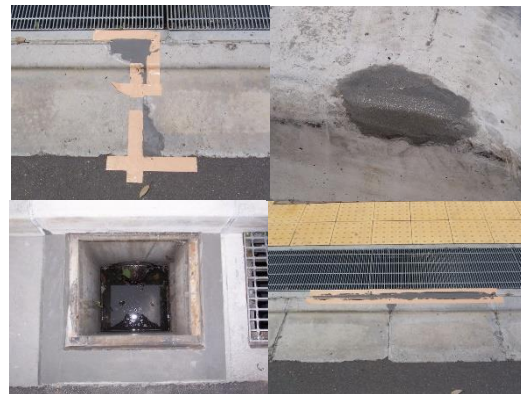
プレキャスト部の欠損箇所も補修
